Referensobjekt ECO²TEX produkter och system (REFOBJ27)

Objekt
Lerum Kyrkogård

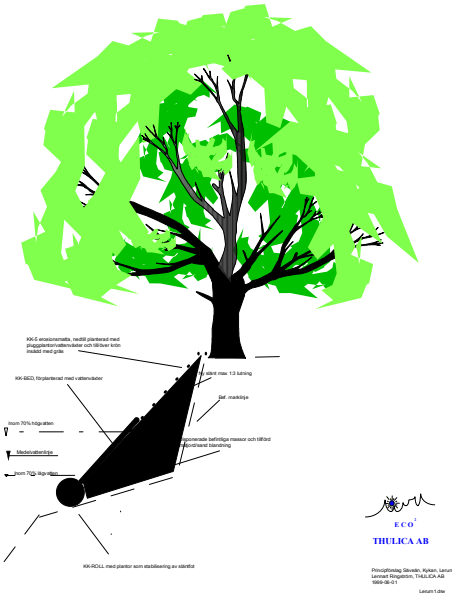
Principskiss

Projektbeskrivning - Problem - Problemlösning
Säveåns lopp vid kyrkogården orsakar erosion och minskar markyta för gravplatser samt estetisk blir mindre tilltalande i en i övrigt vacker omgivning.
Jordarterna är sand/siltiga. Möjligheter att tillföra jord/stenmassor är begränsade genom smala park-/gångvägar och begränsat axeltryck på omgivande broar m.m. Jämförande kalkyl med utförande av klassiskt erosionsskydd av stenmaterial visar att den Ingenjörsbiologiska lösningen är billigare.
Arbeten har således bedrivits genom omfördelning av befintliga massor – även sediment från åbotten – som lagts i släntlutning ca. 1:3.
Allt tillfört materiel har kunnat transporteras på släp efter personbil.
