# THULICA AB

## Referensobjekt ECO<sup>2</sup>TEX produkter och system

<b>Objekt</b> Aursunden, Trøndelag, Norge erosionssäkring av strandlinje vid reglerad sjö.	<b>Byggherre</b> Norges vassdrags- og energidirektorat, NVE Trondheim <b>Kontaktman</b> Anders Björdal
<b>Projektör</b> NVE, Thulica AB	<b>Entreprenör</b> Thulica AB
<b>Kontaktman</b> Anders Björdal, Lennart Ringström	<b>Kontaktman</b> Lennart Ringström
<b>Leveransperiod</b> Sommar 2001	
<b>Produkter</b> KK-ROLL, KK-BED, förplanterade.	<b>Övrigt</b>

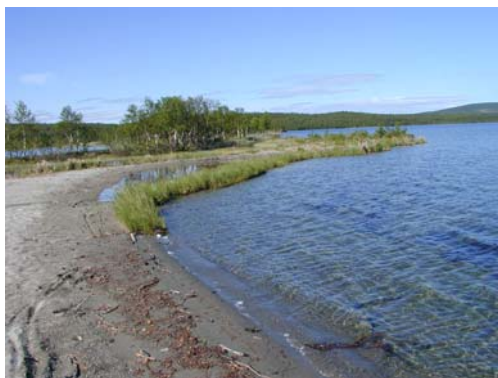
2003

Vårt uppdrag blev att finna lämpligt vegetation samt säkra strandlinje vid halvö som riskerade att bli en ö genom erosionspåverkan av vågor. Planteringar utgick ifrån befintlig fauna.

Säkring skedde såväl med förplanterade KK-ROLL, KK-BED samt enstaka plantor.

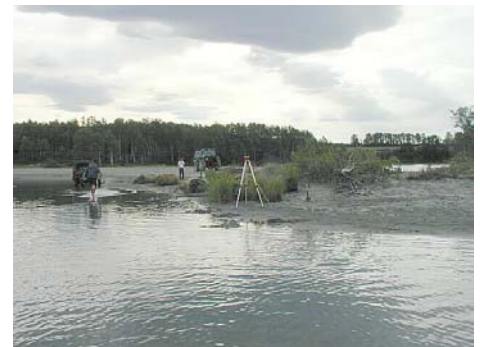
2001

Aursunden är ett av Norges största reglerade vattenmagasin och ligger på ca. 690 m höjd över havet har en yta på 46 km<sup>2</sup> och en total strandlinje på 103 km. Nivån över havet ligger nära trädgränsen med begränsat artval och lång etableringstid för vegetation. Vattenståndet varierar på ett icke naturligt sätt genom regleringsförfarande och den historiska vegetationsetableringen påverkas därför ogynnsamt med erosion som följd.
