Referensobjekt ECO²TEX produkter och system (REFOBJ15)

Objekt
Rio Esgueva
Valladolid
Spanien

Produkter
KK-5, KK-6, KK-8
Erosionsmattor

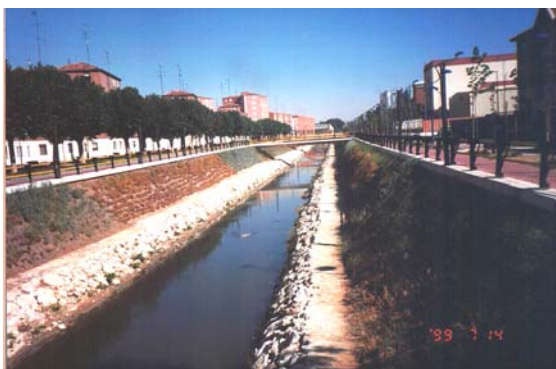
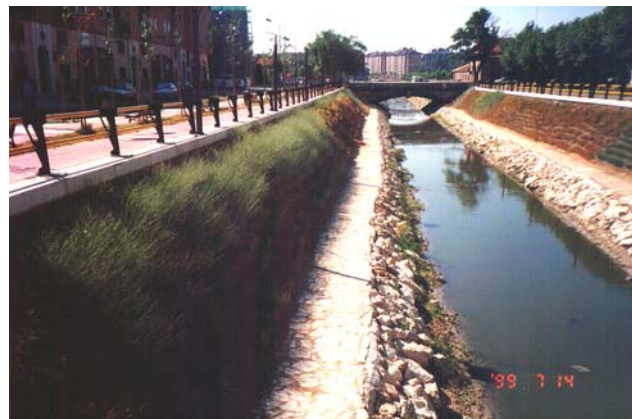
Bilder i juli 1999

Restaurering av floden har gjorts på ca. 800 meter med tillskapade promenader längs båda sidor. Erosionsproblemet har lösts på Ingenjörsbilologiskt manér med naturfiberprodukter och teknisk vegetation.
